Verkenning milieueffecten rubbergranulaat bij kunstgrasvelden

RIVM Briefrapport 2018-0072
A.J. Verschoor | C.W.M. Bodar | R.A. Baumann

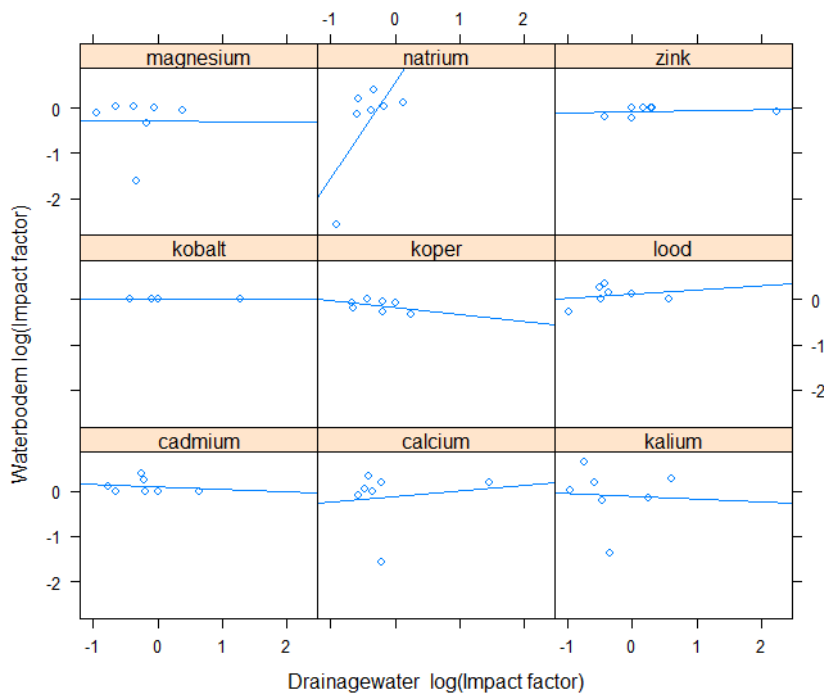
Figuur 13 Verband tussen de concentratieverhogingen (impact factoren) in drainagewater en waterbodem.

Er is geen sterke relatie tussen de concentraties van stoffen in het slootwater en het drainagewater van het kunstgrasveld; de correlatie tussen de impactfactoren van die compartimenten is slecht. Alleen voor natrium lijkt er een verband ($r=0,68$, $p=0,09$), maar dat wordt sterk beïnvloed door één lage gemeten concentratie in slootwater, dus de correlatie is onbetrouwbaar.

- Blz. 34, 2^e alinea, 3^e regel: *geen* moet *een* zijn.
- In Figuur 13 (blz. 45) staat op de y-as *waterbodem*, dat moet *slootwater* zijn. In het bijschrift staat *waterbodem*, dat moet ook *slootwater* zijn.

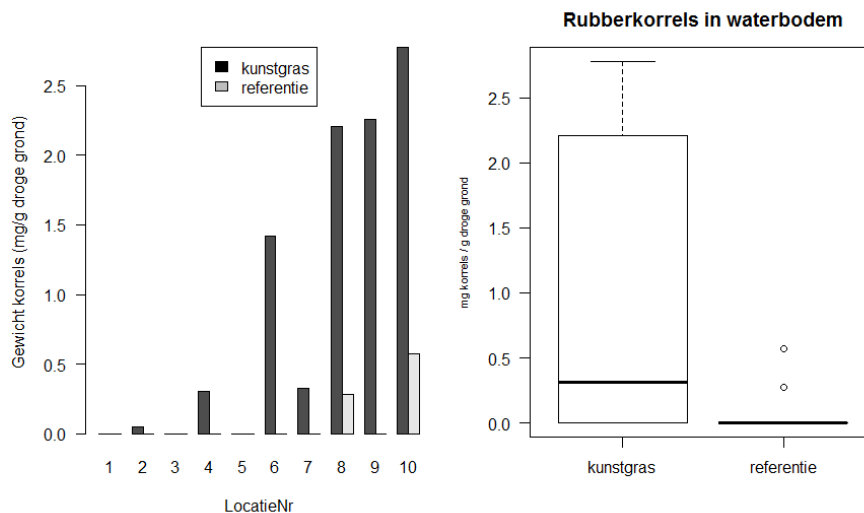
Figuur 14 Rubberkorrels (mg per gram droge stof) aangetroffen in de waterbodems van de sloten rondom 10 kunstgrasvelden.

De waterbodems rondom de geteste kunstgrasvelden bevatten gemiddeld 0,9 mg rubber korrels per gram droge stof (zie Figuur 14). Bij de referentiesloten is gemiddeld 0,1 mg/gram droge stof aan rubber korrels aangetroffen. In aantal komt dat overeen met, respectievelijk, 0,4 en 0,02 deeltjes per gram sediment. Dit is gemiddeld circa 20x lager dan de hoeveelheid rubberkorrels in de bermen bij het kunstgrasveld. Dat is volgens verwachting, vooral omdat de afstand van de sloten tot het kunstgrasveld (8-70m) beduidend groter is dan de afstand tot de bemonsteringsplaats van de bermgrond.

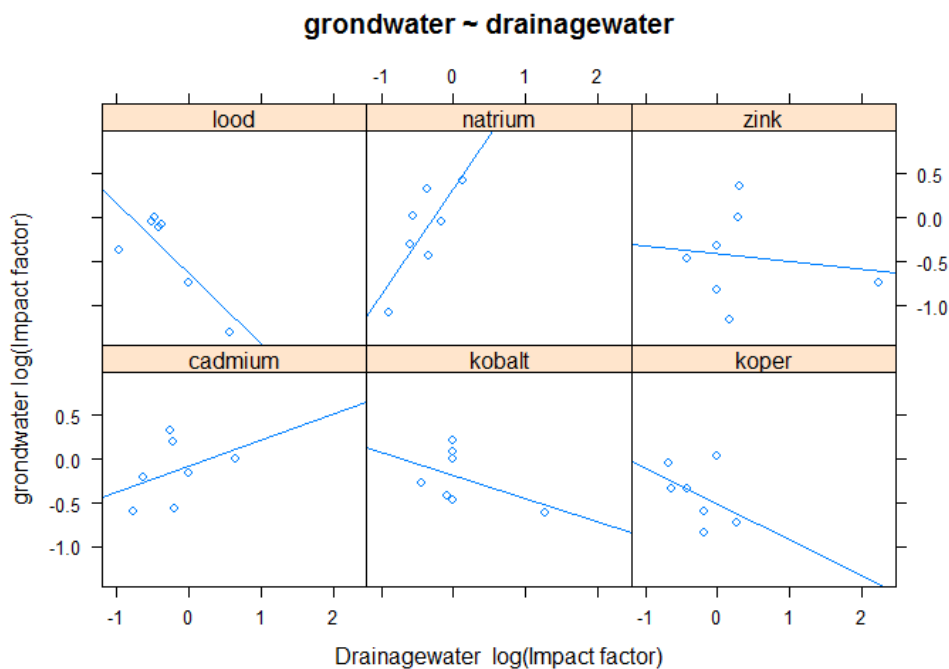
Figuur 20 Correlatie tussen impactfactoren in grondwater en drainagewater

Voor natrium ($r=0,78$, $p=0,03$) en lood ($r=-0,80$, $p=0,03$) is er een significante correlatie tussen de concentratieveranderingen in drainagewater en grondwaterkwaliteit. Opmerkelijk is dat concentratieverandering van lood in het drainagewater omgekeerd evenredig is met de concentratieverandering van lood in het grondwater (beide t.o.v. de referentielocatie). Daar is geen verklaring voor gevonden. Voor zink, cadmium, kobalt en koper is er geen significant verband tussen concentratieveranderingen in drainagewater en grondwater.

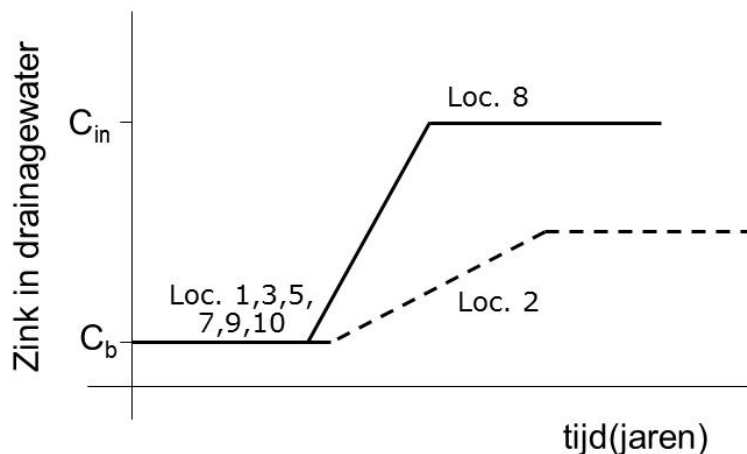
Figuur 23 Schematische weergave van de doorbraak van zink uit rubbergranulaat naar drainagewater. C_b = achtergrondconcentratie in drainagewater, C_{in} concentratie in infiltrerend water. De locatienummers geven aan waar in het proces van adsorptie en uitspoeling de betreffende locaties zich bevinden.

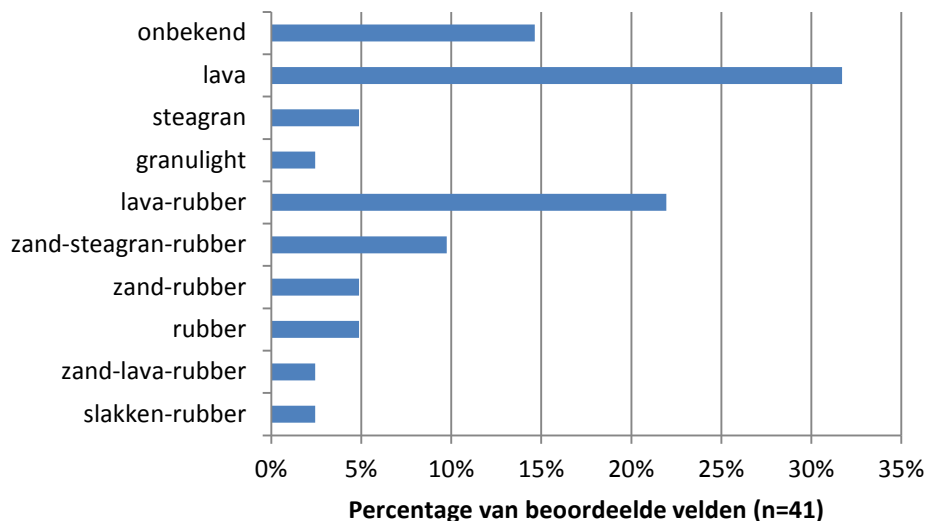
Figuur 24 Gebruikte sporttechnische onderlagen in andere studies (41 velden).

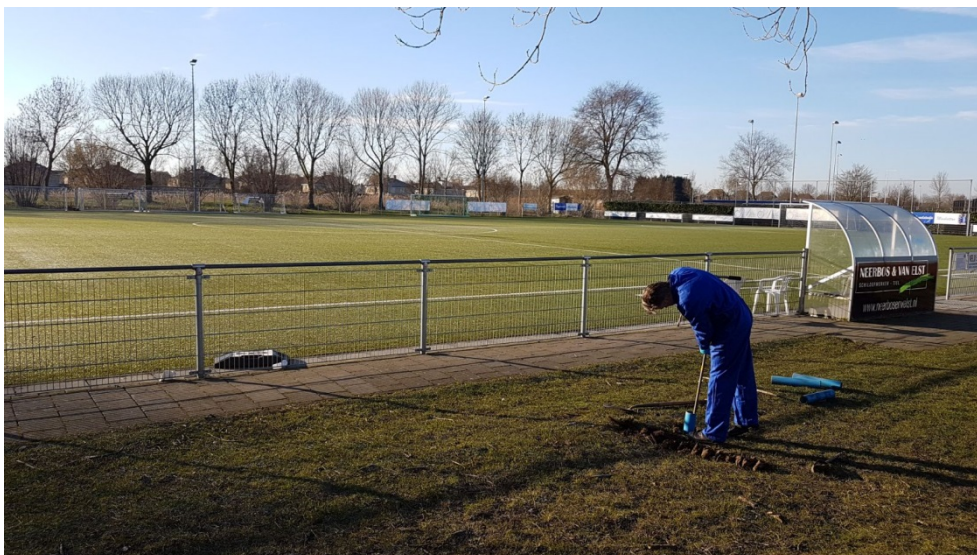
Foto 1 Grondwatermonstername langs het veld.

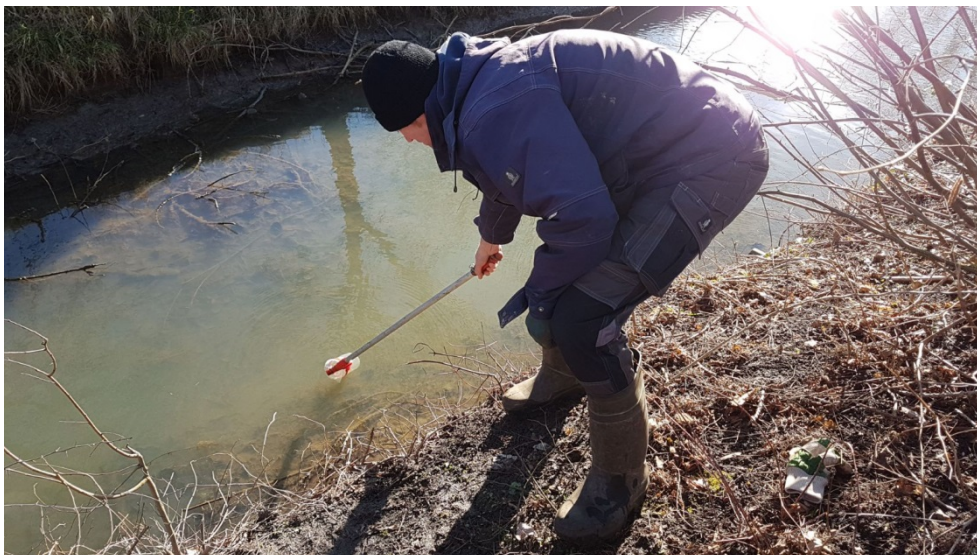
Foto 2 Oppervlaktewater monstername.

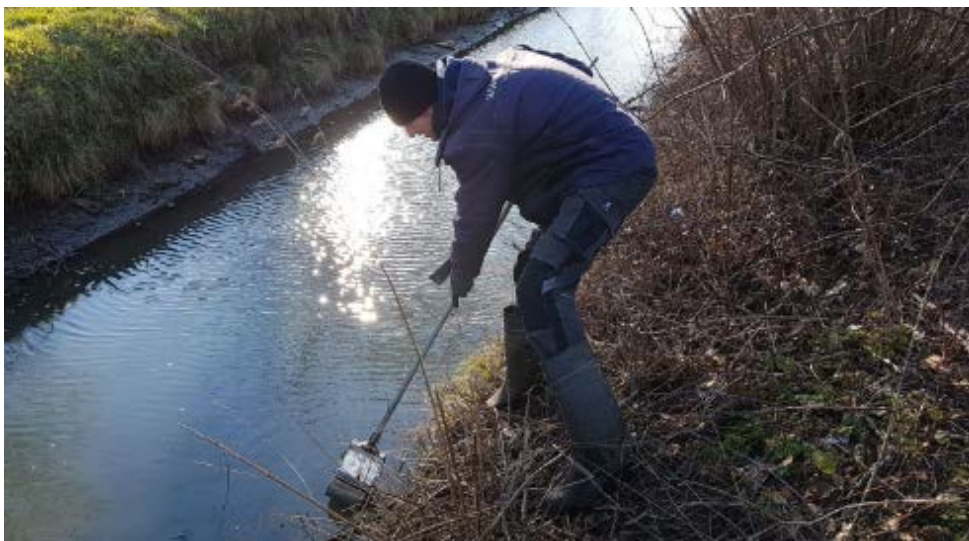
Foto 3 Waterbodemonsternamname.
